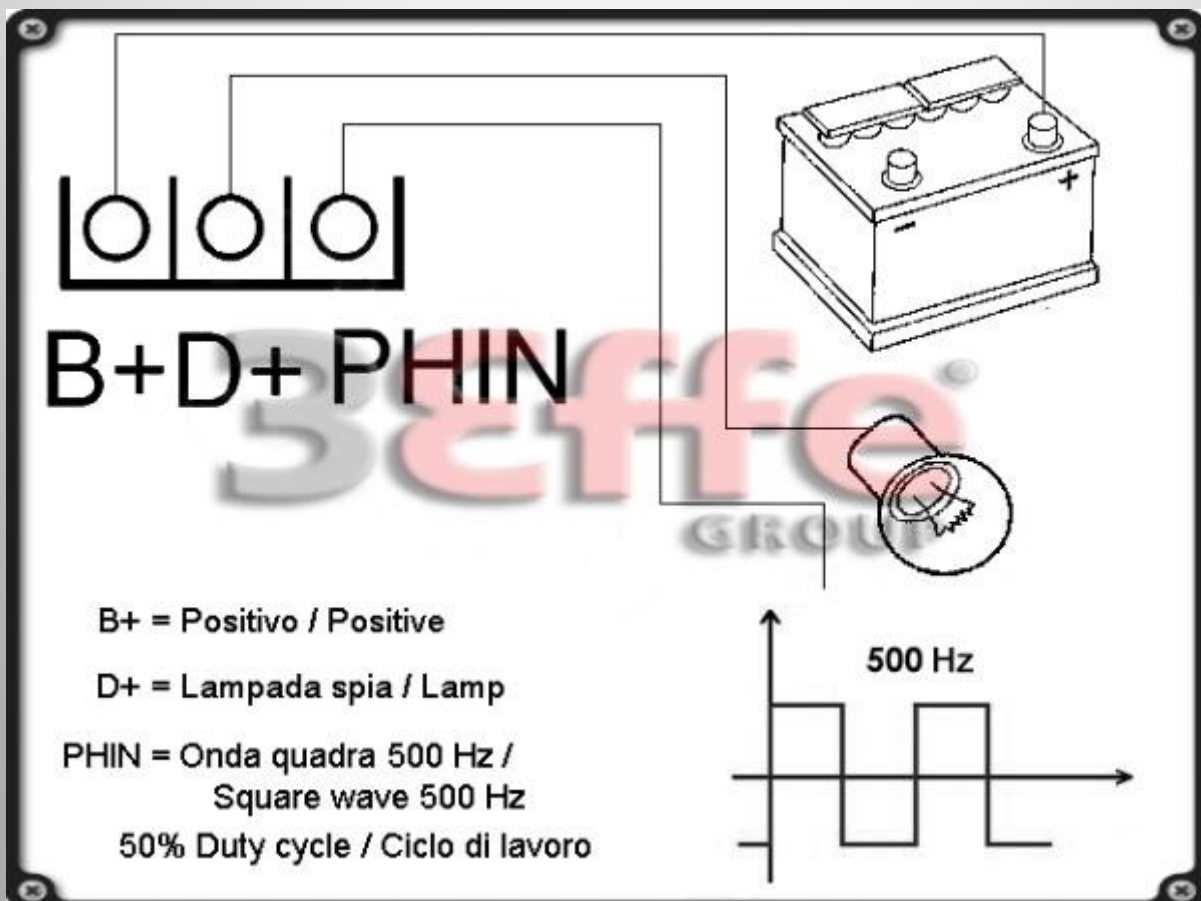
Nel caso in cui dopo aver sostituito l'alternatore la spia rimanesse accesa, è necessario controllare il diodo presente nel cavetto di colore nero collegato sul PHIN o D+ (allocato circa 20cm dall'occhiello di fissaggio dell'alternatore).

Aprire quindi il cavetto e sostituire il diodo sigla 1N1506. Dopo aver ripristinato il cavetto, seguire questa procedura di riattivazione :

*Riavviare il motore tenendo le luci di posizione accese e tenendo premuto il pedale del freno per almeno 1 minuto;*

nel caso non ci si attenga a tale procedura l'alternatore non entra in esercizio.
